## コマ型基礎の液状化被害抑制効果

(株)原田興産 川上邦博, 北陸マイコマ 岩野 雅晴, 東海大学 藤井 衛, 東京電機大学 安田 進, NPO 福井地域地盤防災研究所 荒井 克彦

概要: 2016年熊本地震では広範囲に液状化が生じた。被害地域では多数のコマ型基礎が採用されているが、コマ型基礎を採用した構造物では液状化や地震による被害がほとんど生じなかった。本報では、液状化現象が顕著であった熊本市動植物園区域を対象として、コマ型基礎の液状化被害抑制効果を示す。

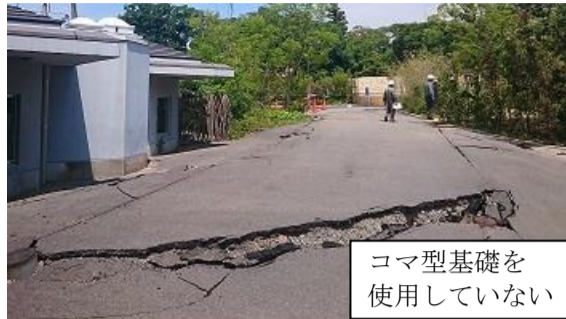
Photo 1-1. 熊本動植物園での被害

コマ型基礎を使用していない

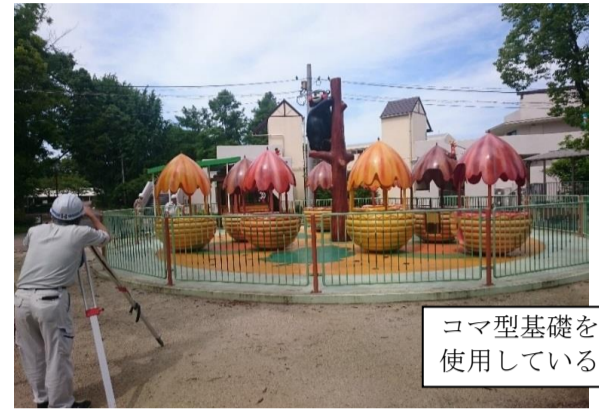
Photo 3. ティーカップ

コマ型基礎を使用している

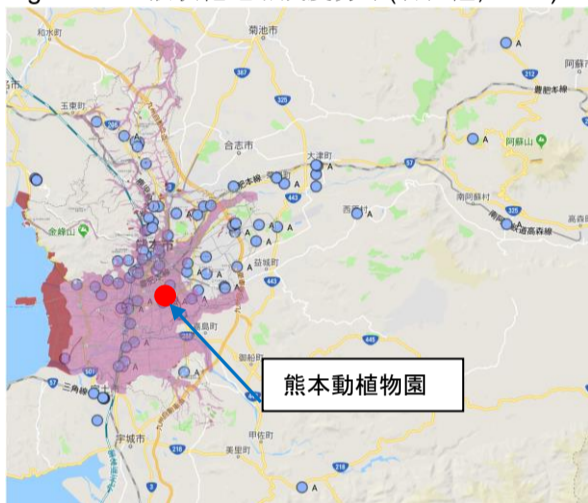
Figure 2. コマ型基礎を使用した箇所(●).

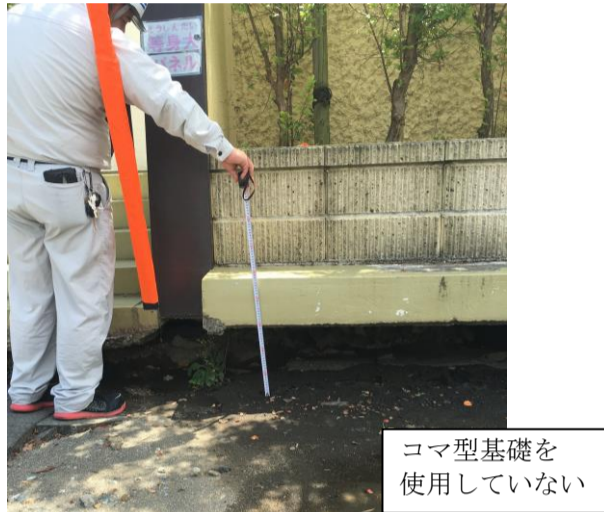
Photo 1-2. 熊本動植物園での被害

コマ型基礎を使用していない

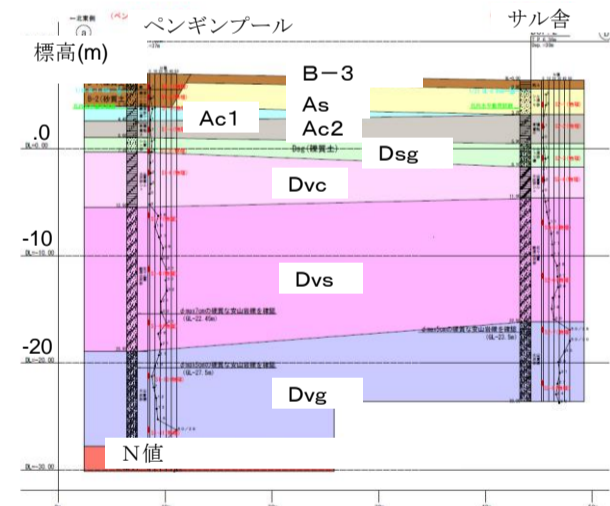
Figure 3. 地層断面図

表 1.  $F_L$  値の計算結果

ペンギンプール			ニホンザル建屋		
地層	深さ	$F_L$	地層	深さ	$F_L$
礫質土 B-1	1.10	0.441	砂質土	1.15	1.066
砂質土 B-2	2.15	0.775	As	2.15	0.747
粘性土 Ac1	3.15	0.947	粘性土	3.15	***
	4.15	0.636		Ac2	4.15
粘性土 Ac2	5.15	***	5.15	***	
礫質土 Dsg	6.15	0.675	礫質土	6.15	0.198
	7.15	0.627	Dsg	7.15	0.384
粘性土 Dvc	8.15	0.625	粘性土	8.15	0.604
	9.15	0.648	Dvc	9.15	0.628
	10.15	0.639	10.15	0.558	
	11.0	0.573	砂質土	11.15	0.631
	12.0	0.571	Dvs	12.15	0.753
砂質土 Dvs	13.15	2.107	13.15	1.022	
	14.15	0.944	14.15	1.575

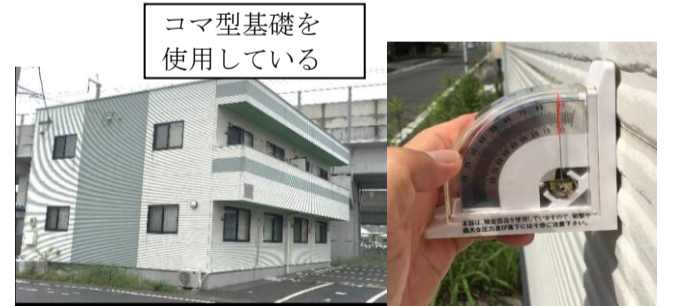
Photo 4. コマ型基礎を採用した共同住宅

コマ型基礎を使用している

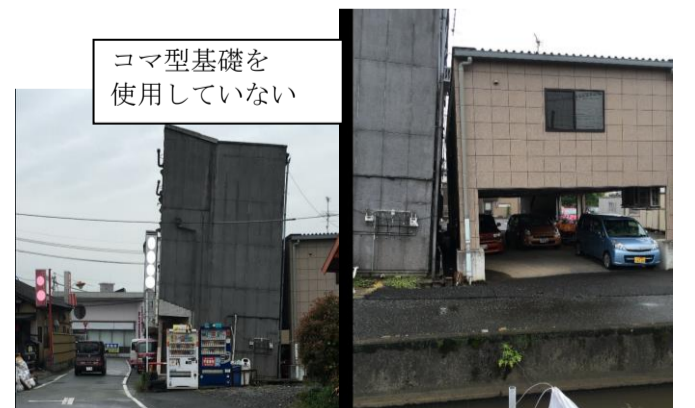
コマ型基礎を使用していない

Photo 5. 写真 4 の共同住宅周辺での、コマ型基礎を採用していない建築物の傾斜(液状化被害)
